## Orientering om branden i Notre Dame i Paris

Foranlediget af branden i Notre Dame den 15. april 2019 har Hovedstadens Beredskab udarbejdet en oversigt over den viden om branden og dens følger, der er tilgængelige på nuværende tidspunkt.

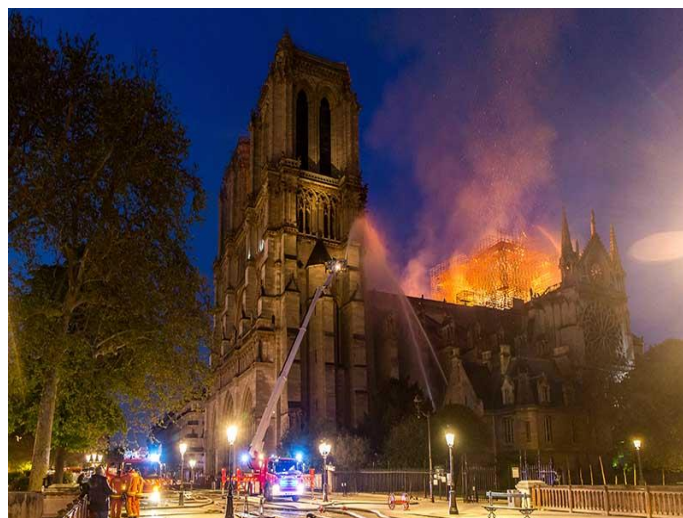
Figur 1 Placering af initialbrand /1/

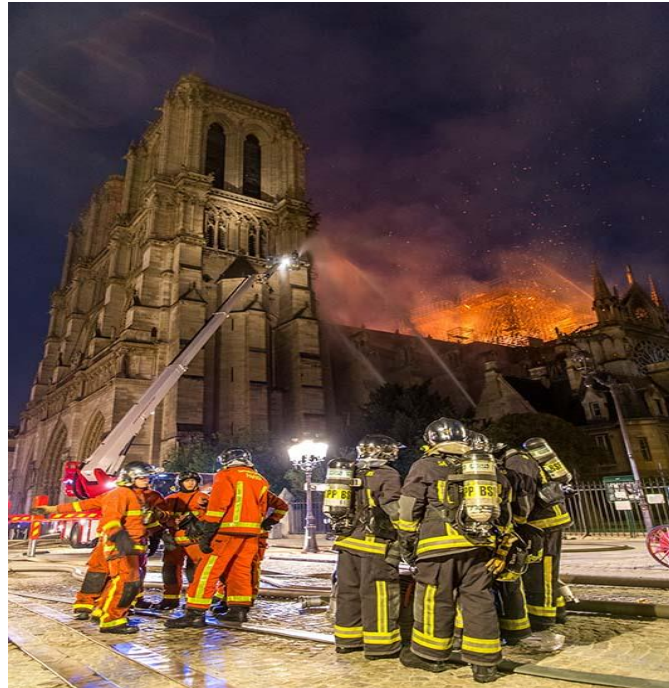
Figur 3 Branden blev opdaget på loftet ca. 30 min efter første brandalarm /1/

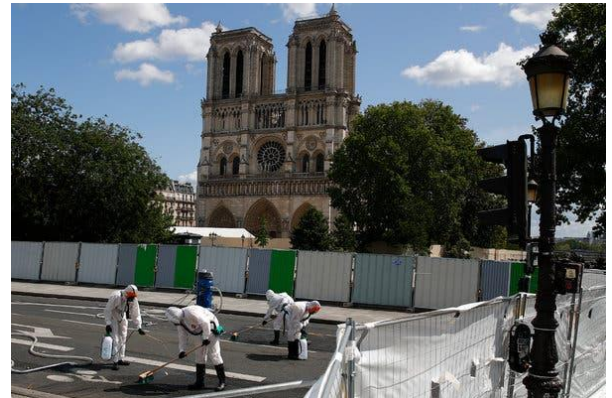
Blyforurening – hovedsageligt fra bygningens tagdækning - fik den 27. april myndigheder til blandt andet at anbefale aftørring med vådserviet på overflader i bygninger tæt på kirken for at fjerne blystøv. Man fremhævede i erklæringen, at områder med tilstedeværelse af blyudslip var afspærret for offentligheden.

Figur 5 Oprydning efter blyforurening /8/
